**COMUNE DI CALTRANO**  
Provincia di Vicenza

**4° PI**

**Schede degli edifici di interesse ambientale  
comprese nei centri storici e sparsi**

**Estratti**

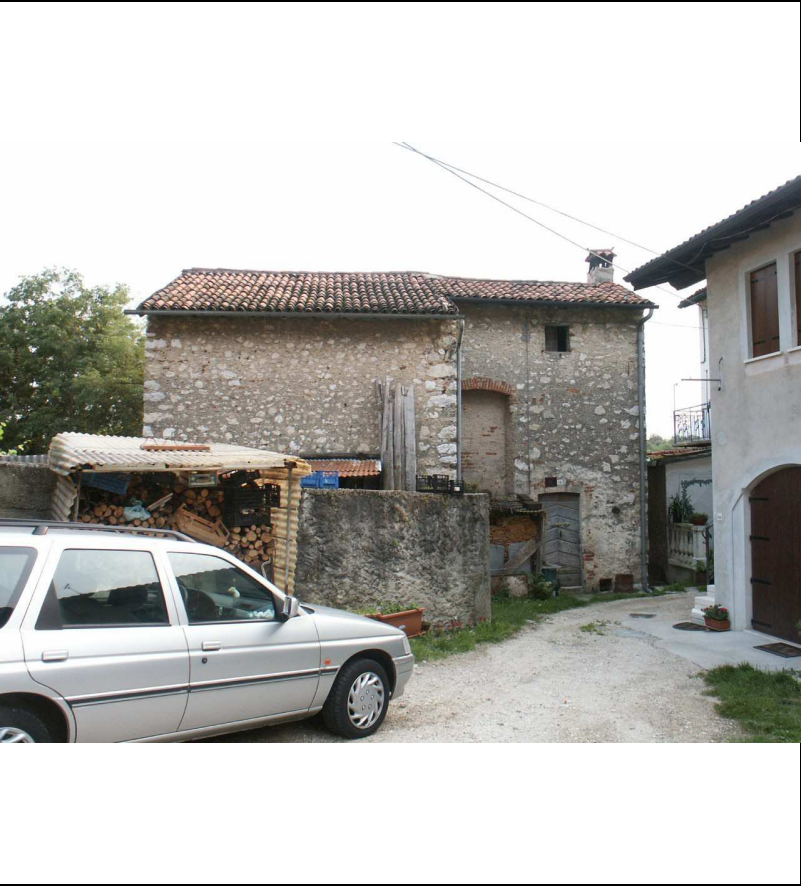
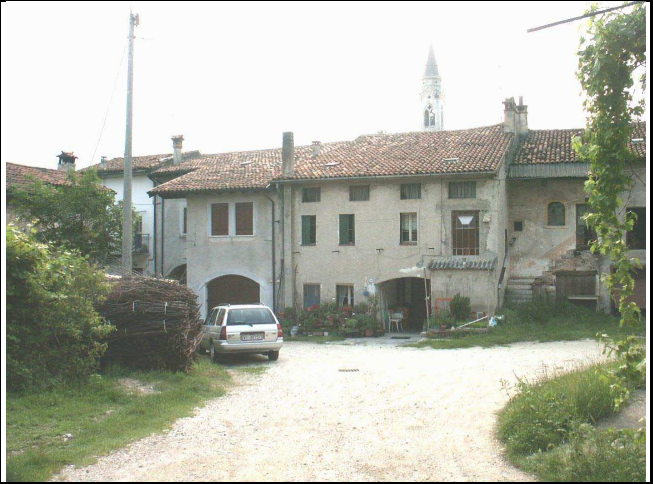
001/020

| STRUTT.VERTICALE: MURI | SASSO E LATERIZIO |
| FACCIATA | SASSO E LATERIZIO |
| MANTO DI COPERTURA | COPPI |
| STRUTTURA DI COPERTURA | TRAVETTI E TAVOLATO IN LEGNO |
| INGRESSO PRINCIPALE | PORTA IN LEGNO |
| PAVIMENTAZIONI ESTERNE | CORTE STERRATA |

TIPICA UNITA' EDILIZIA RITROVABILE NELLE CORTI STORICHE DI CALTRANO.

E' PRESCRITTA LA CONSERVAZIONE E PULITURA DELLE TESSITURE A VISTA SENZA LA DEMOLIZIONE TOTALE DELL'EDIFICIO. CONSIDERATE LE CONDIZIONI STATICHE DEL MANUFATTO ACCESSORIO PER QUEST'ULTIMO E' AMMESSA LA DEMOLIZIONE CON RICOSTRUZIONE. IL PROGETTO DOVRA' ESSERE ACCOMPAGNATO DA RELAZIONE GEOLOGICA.

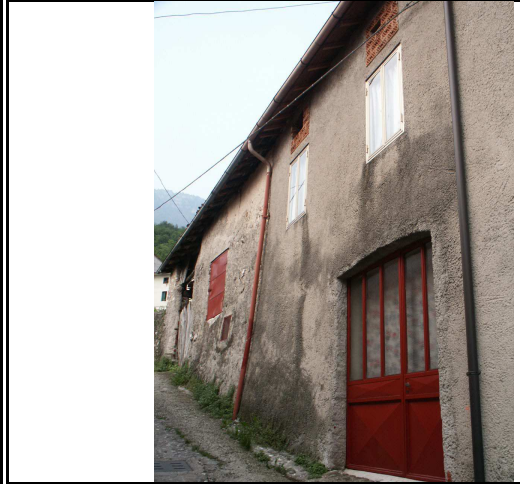
001/084

| STRUTT.VERTICALE: MURI | SASSO E LATERIZIO |
| FACCIATA | MALTA |
| SERRAMENTI E SCURI | SERRAMENTI IN ALLUMINIO E VETRO, TAPPARELLE |
| INGRESSO PRINCIPALE | PORTA IN ALLUMINIO E VETRO, TETTOIA IN POLICARBONATO E FERRO |

| COMPOSIZIONE DI FACCIATA | IRREGOLARE |
| ELEMENTI ESTRANEI ALL'EDIFICIO | TETTOIA IN POLICARBONATO.SERRAMENTI. FINESTRELLE CHIUSE CON MATTONI |

EDIFICIO APPARTENENTE AL TESSUTO MINORE DEL CENTRO STORICO, PRESENTA INTERVENTI PIU' O MENO RECENTI IN CONTRASTO CON LA CONFIGURAZIONE ORIGINARIA. L'EDIFICIO ADIACENTE E' PRIVO DI VALORE ARCHITETTONICO.

E' PRESCRITTA LA RICOMPOSIZIONE DEI PROSPETTI EVENTUALMENTE ANCHE RICAVANDO NUOVE APERTURE PURCHE' COERENTI CON QUELLE ORIGINARIE. IN CASO DI INTERVENTO SI DOVRA' PORRE PARTICOLARE ATTENZIONE AL RAPPORTO CON IL VICINO FABBRICATO 001/083 IN MODO DA RISPETTARE GLI ALLINEAMENTI CON QUEST'ULTIMO. SENZA LA DEMOLIZIONE TOTALE DELL'EDIFICIO. PER L'EDIFICIO ADIACENTE E' AMMESSA LA DEMOLIZIONE E RICOSTRUZIONE NEL RISPETTO DELL'ALTEZZA, DEL VOLUME E DELLA SUPERFICIE COPERTA ESISTENTI.
