LOCALITA' **CALTRANO CENTRO STORICO** CODICE EDIFICIO 0  
TAVOLA N° 13.3.04  
VIA **P.ZA DANTE** N° **001/002**  
DATAZIONE INTERVENTI RECENTI

VALORE ARCHITETTONICO DELLE COMPONENTI EDILIZIE

CARATTERI COSTRUTTIVI E MATERIALI

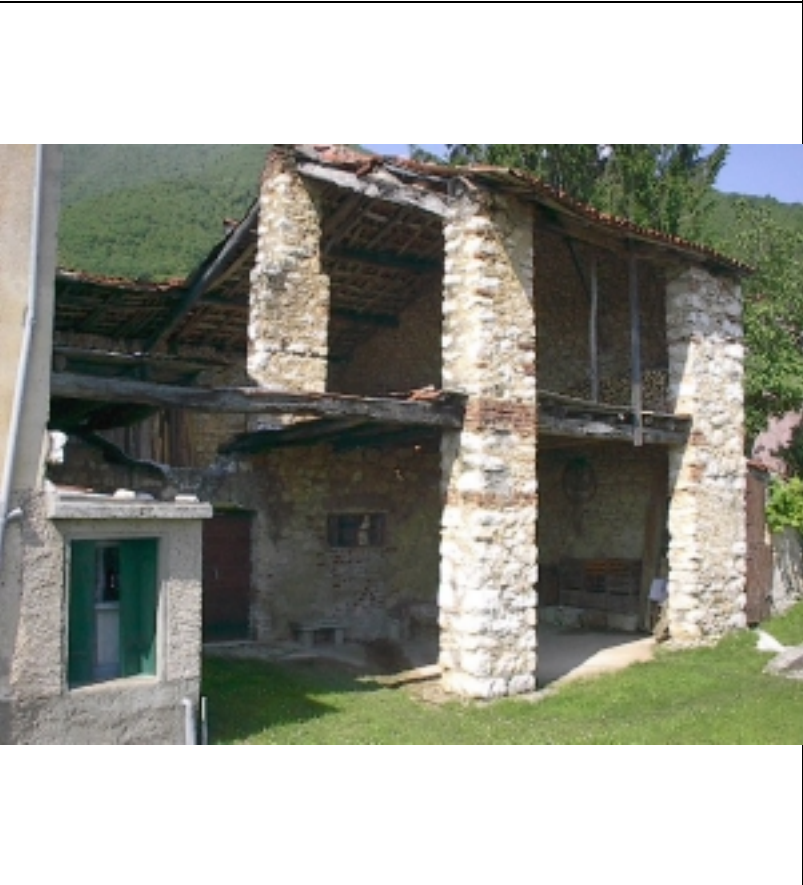
365\_005A.JPG

| COMPOSIZIONE DI FACCIATA | ANNESSO RUSTICO SU DUE PIANI CON INTERPOSTO SOLAIO IN LEGNO, COSTITUITO DA SETTI IN MURATURA A DEFINIRE UN FIANCO |

ANNESSO RUSTICO TIPICO, INTERESSANTE PER L'USO DEI MATERIALI A VISTA

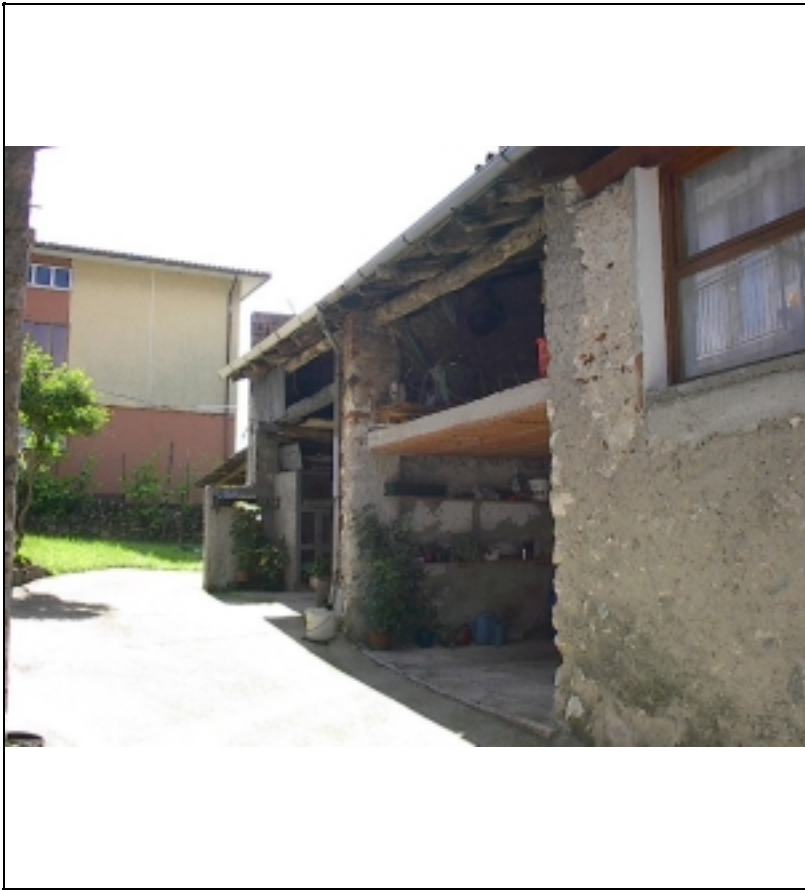
335\_005A.JPG

ANNESSO RUSTICO DOVE, PUR ESSENDO EVIDENTI INTERVENTI RECENTI, RIMANE LEGGIBILE LA STRUTTURA ORIGINARIA.

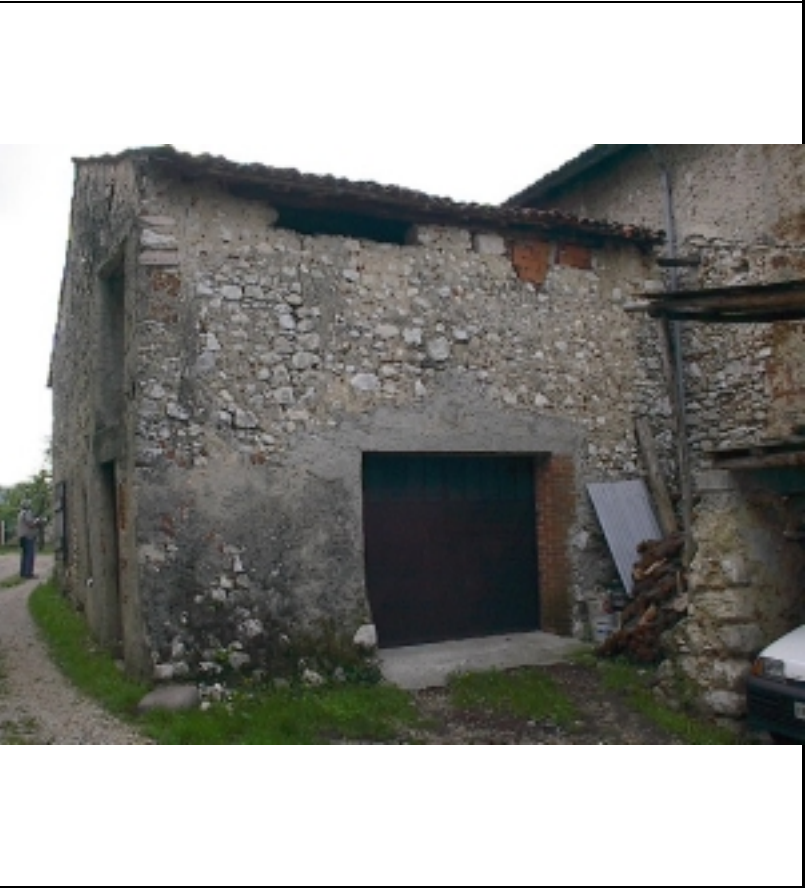
282\_005.JPG

TIPICO ANNESSO RUSTICO INTERESSANTE PERCHE' APPARTIENE A UN COMPLESSO DI UN CERTO PREGIO.
